Detail věnce v místě bez stropu u stěny Ytong Lambda YQ, tl. 450 mm

DETAIL D1.2

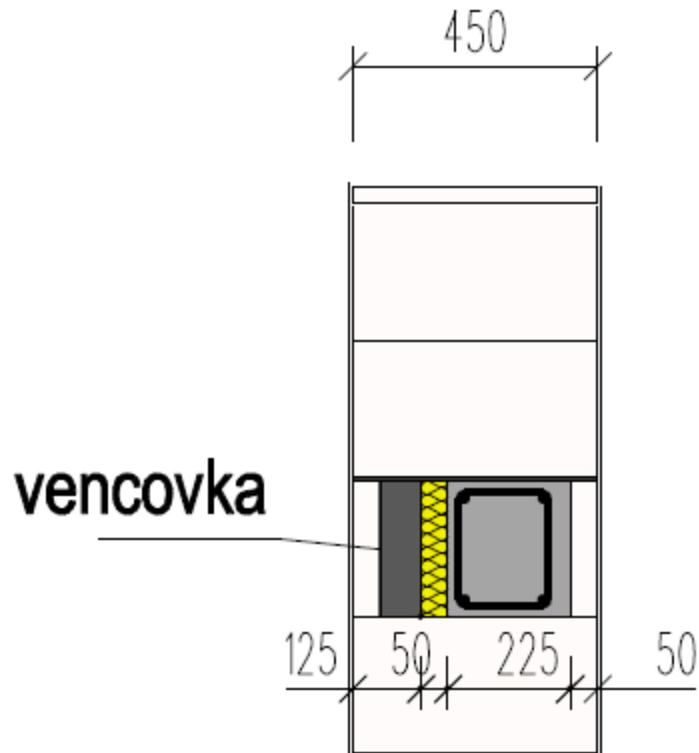
Tepelná izolace polystyren EPS

Ytong

Ytong Start - základací tvárnice

Grafitový EPS součást Ytong věncové tvárnice a Ytong u-Profilu YQ

Tepelná izolace bez specifikace (Multipor, EPS, minerální vlna)

Tepelná izolace PUR/PIR

Nenasákavá tepelná izolace (XPS)

ETICS bez rozlišení typu (Multipor, EPS, Grafit EPS, minerální vlna, PUR/PIR)

Beton

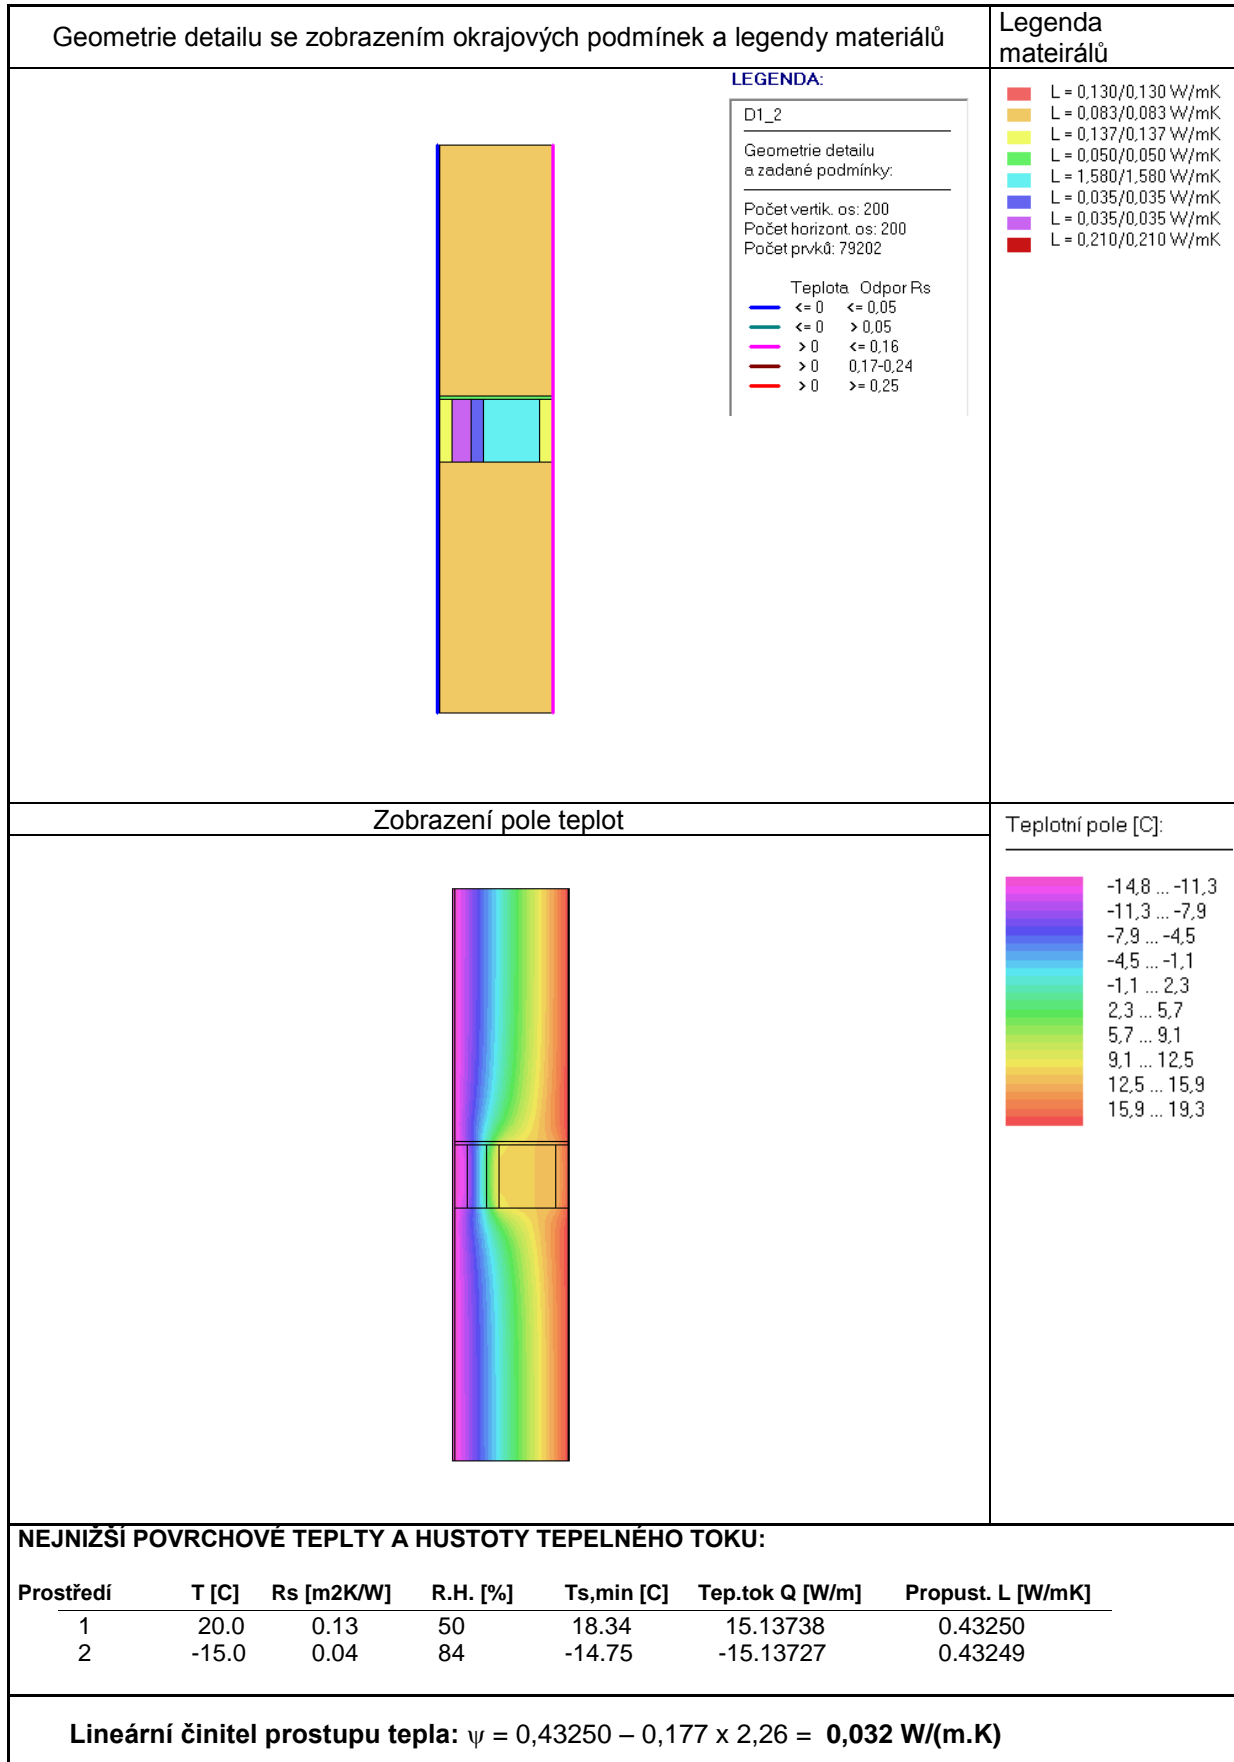
Posouzení hygienického kritéria

Zobrazení průběhu izotermy – riziko vzniku plísní

11,58 C

Zobrazení průběhu izotermy – rosný bod

8,26 C

Nejnižší vnitřní povrchová teplota konstrukce $\theta_{si} = 17,03 \text{ °C}$
Teplotní faktor vnitřního povrchu $f_{Rsi} = 0,915$

$\theta_{si} = 17,03 \text{ °C} > \theta_{si,80} + \Delta\theta_{si} = 11,58 \text{ °C}$ – vyhovuje

$\theta_{si} = \theta_{ai} - (1 - f_{Rsi}) \times (\theta_{ai} - \theta_e)$ (Uvažované $\theta_{ai} = 20,6 \text{ °C}$, $\theta_e = -15 \text{ °C}$)
