Detail věnce v místě bez stropu

DETAIL D1.4

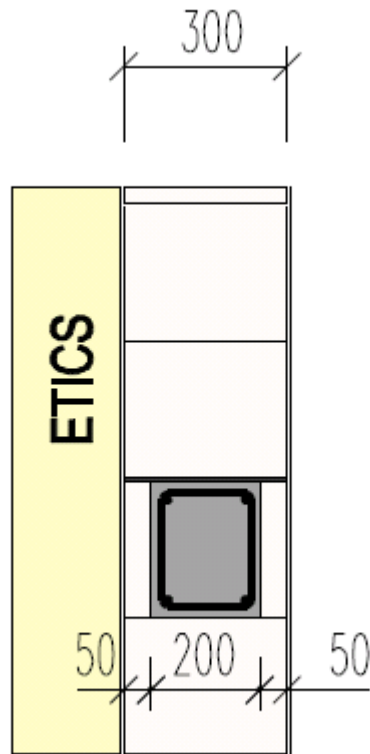
Stěna Ytong Standard, tl. 300 mm zateplená kontaktním zateplovacím systémem pomocí Multiporu, tl. 200 mm

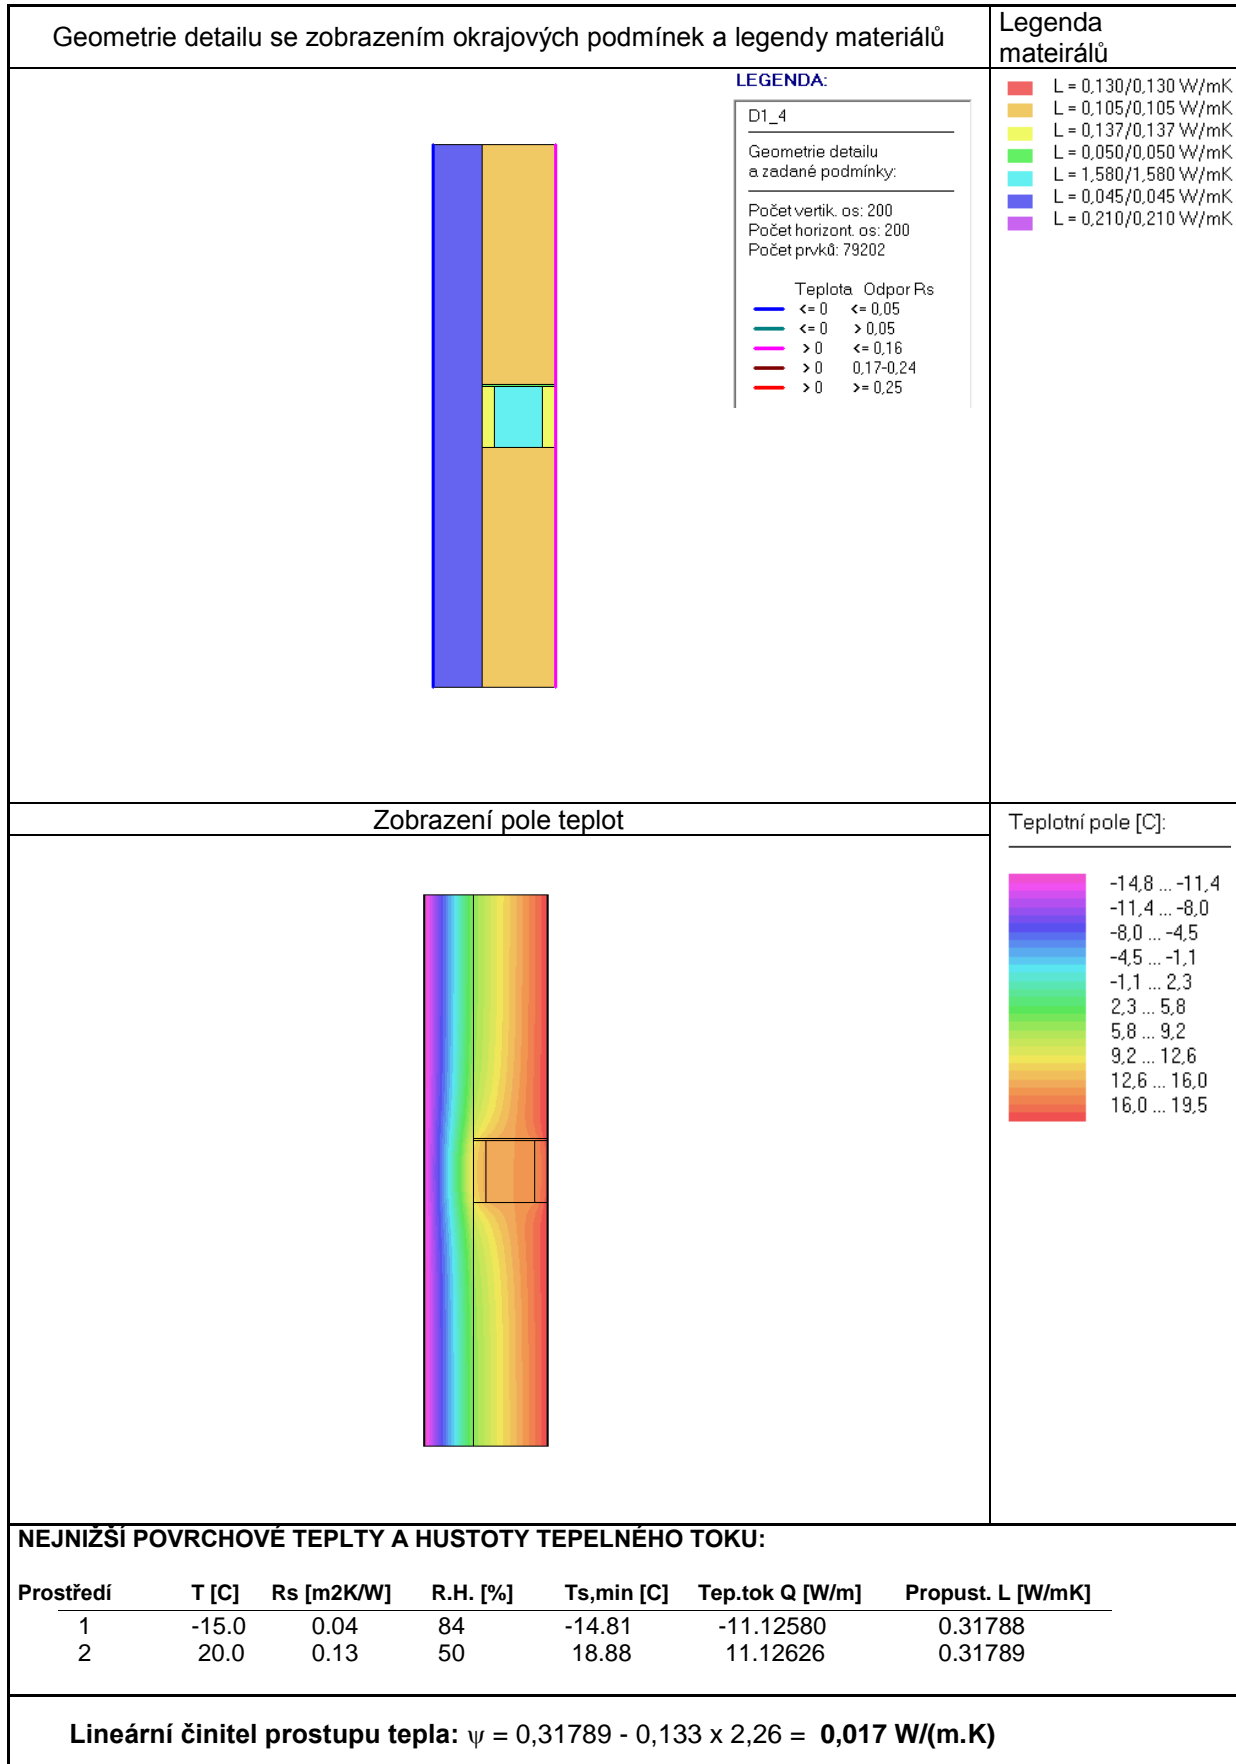
Posouzení hygienického kritéria

Zobrazení průběhu izotermy – riziko vzniku plísní

— 11,58 °C

Zobrazení průběhu izotermy – rosný bod

— 8,26 °C

Nejnižší vnitřní povrchová teplota konstrukce $\theta_{si} = 17,98 \text{ °C}$
Teplotní faktor vnitřního povrchu $f_{Rsi} = 0,995$

Posouzení hygienického kritéria

$\theta_{si} = 17,98 \text{ °C} > \theta_{si,80} + \Delta\theta_{si} = 11,58 \text{ °C}$ – vyhovuje

$\theta_{si} = \theta_{ai} - (1 - f_{Rsi}) \times (\theta_{ai} - \theta_e)$ (Uvažované $\theta_{ai} = 20,6 \text{ °C}$, $\theta_e = -15 \text{ °C}$)
