Detail věnce v místě bez stropu

DETAIL D1.5

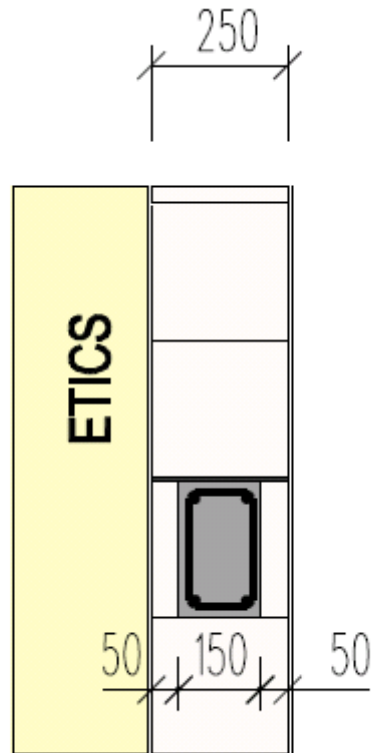
Stěna Ytong Univerzal, tl. 250 mm zateplená kontaktním zateplovacím systémem pomocí Multiporu, tl. 250 mm

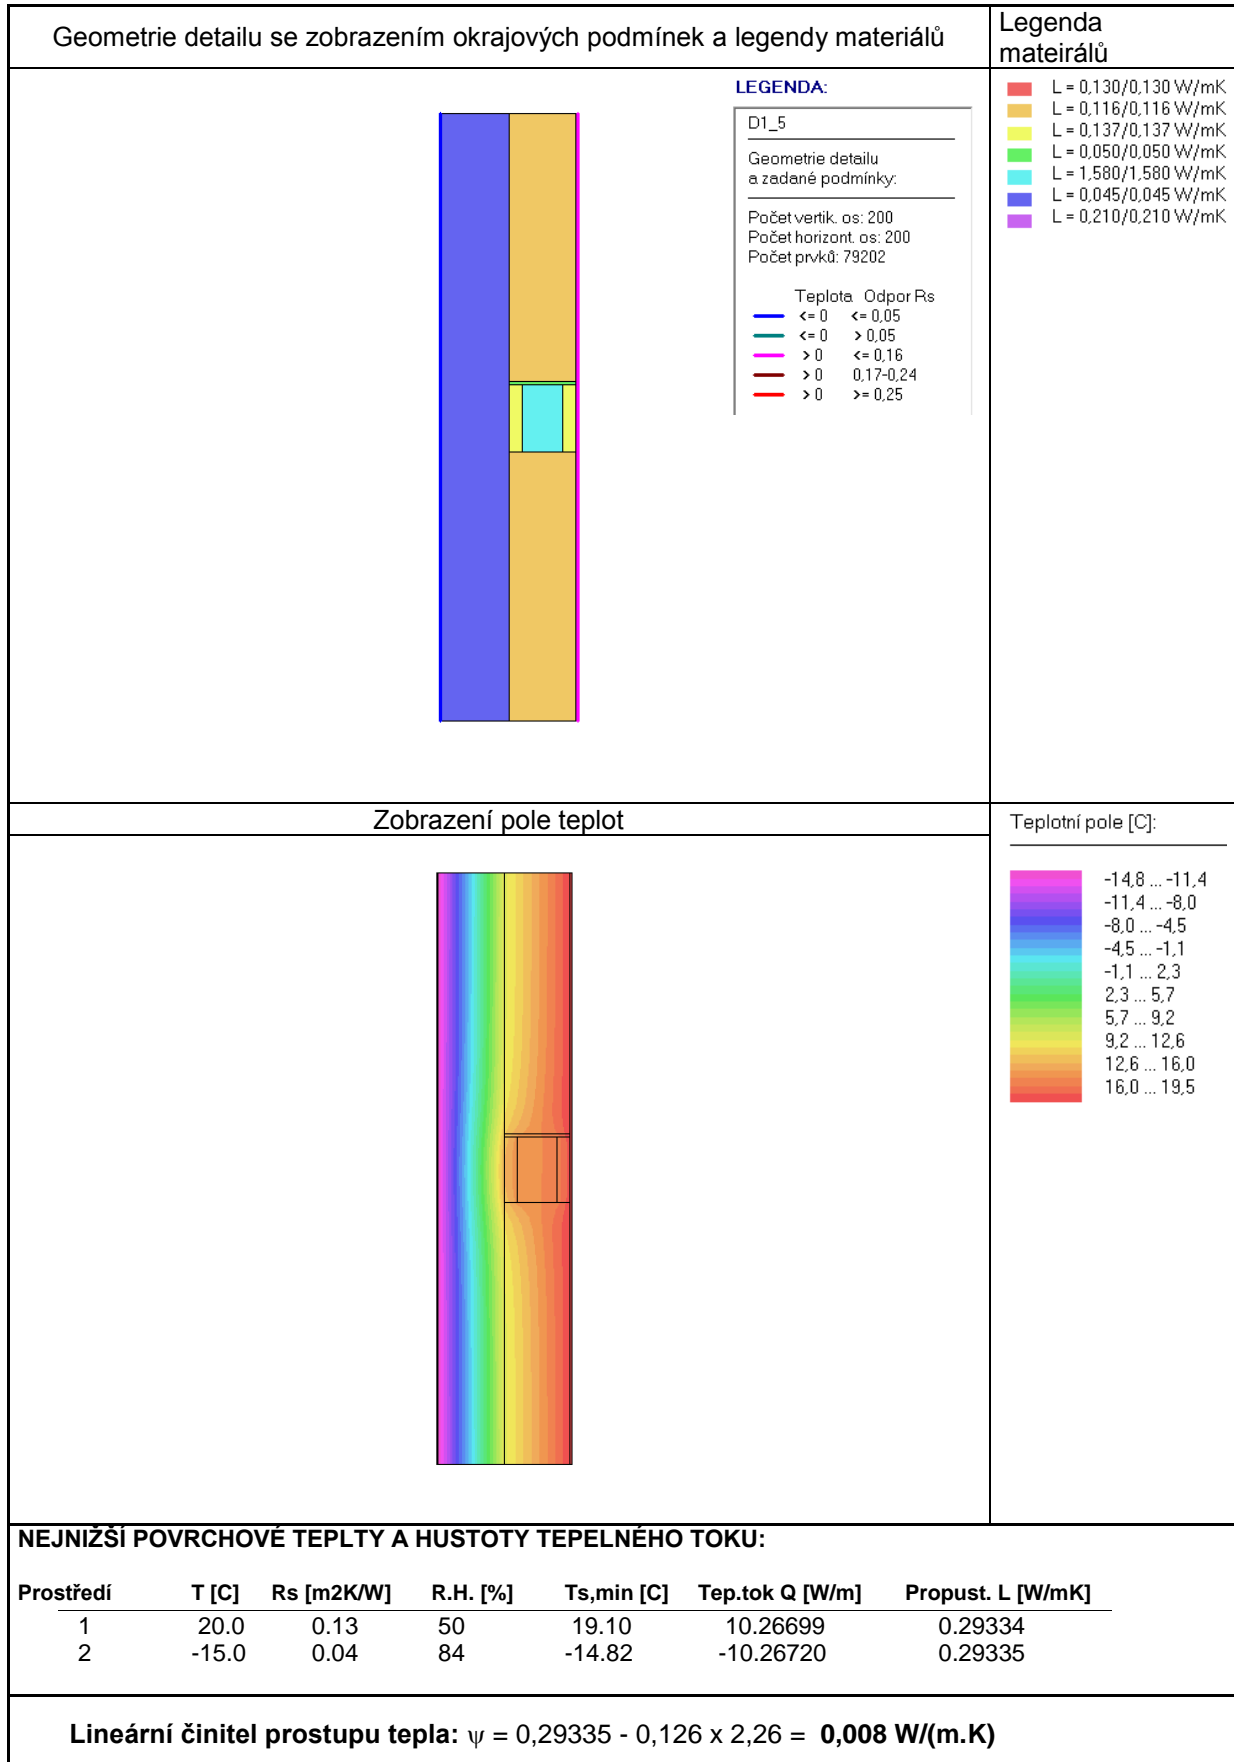
Posouzení hygienického kritéria

Zobrazení průběhu izotermy – riziko vzniku plísní

— 11,58 C

Zobrazení průběhu izotermy – rosný bod

— 8,26 C

Nejnižší vnitřní povrchová teplota konstrukce $\theta_{si} = 18,37 \text{ °C}$
Teplotní faktor vnitřního povrchu $f_{Rsi} = 0,953$

Posouzení hygienického kritéria

$\theta_{si} = 18,37 \text{ °C} > \theta_{si,80} + \Delta\theta_{si} = 11,58 \text{ °C}$ – vyhovuje

$\theta_{si} = \theta_{ai} - (1 - f_{Rsi}) \times (\theta_{ai} - \theta_e)$ (Uvažované $\theta_{ai} = 20,6 \text{ °C}$, $\theta_e = -15 \text{ °C}$)
