Detail překlady složeného z plochých překladů PSF

Stěna Ytong Lambda YQ, tl. 450 mm

DETAIL D13.2

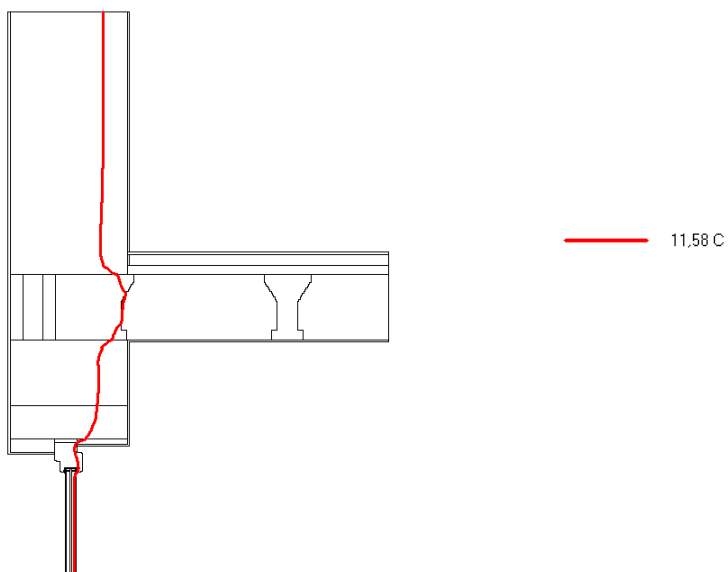
Zobrazení průběhu izotermy – riziko vzniku plísní

Nejnižší vnitřní povrchová teplota konstrukce $\theta_{si} = 14,15 \text{ }^\circ\text{C}$
Teplotní faktor vnitřního povrchu $f_{Rsi} = 0,833$

$\theta_{si} = 14,15 \text{ }^\circ\text{C} > \theta_{si,80} + \Delta\theta_{si} = 11,58 \text{ }^\circ\text{C}$ – vyhovuje

$\theta_{si} = \theta_{ai} - (1 - f_{Rsi}) \times (\theta_{ai} - \theta_e)$ (Uvažované $\theta_{ai} = 20,6 \text{ }^\circ\text{C}$, $\theta_e = -15 \text{ }^\circ\text{C}$)

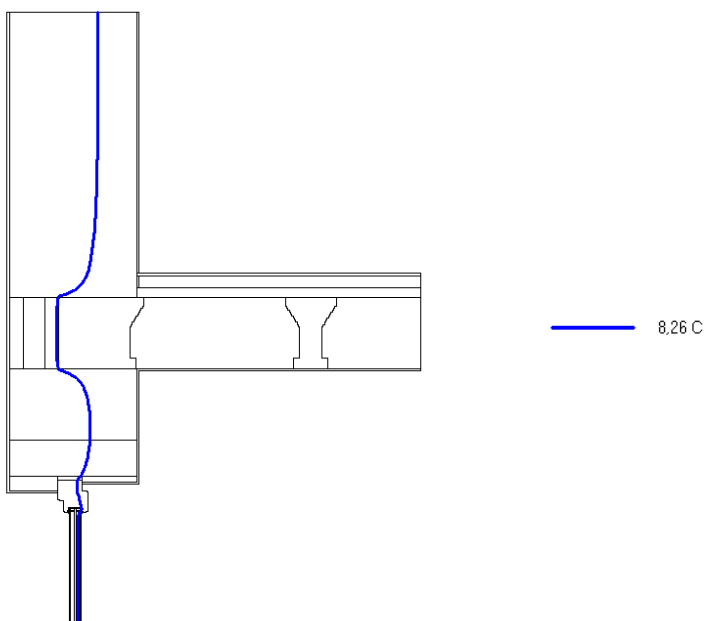
Zobrazení průběhu izotermy – rosný bod
