Detail překlady složeného z plochých překladů PSF

Stěna Ytong Lambda YQ, tl. 375 mm

DETAIL D13.3

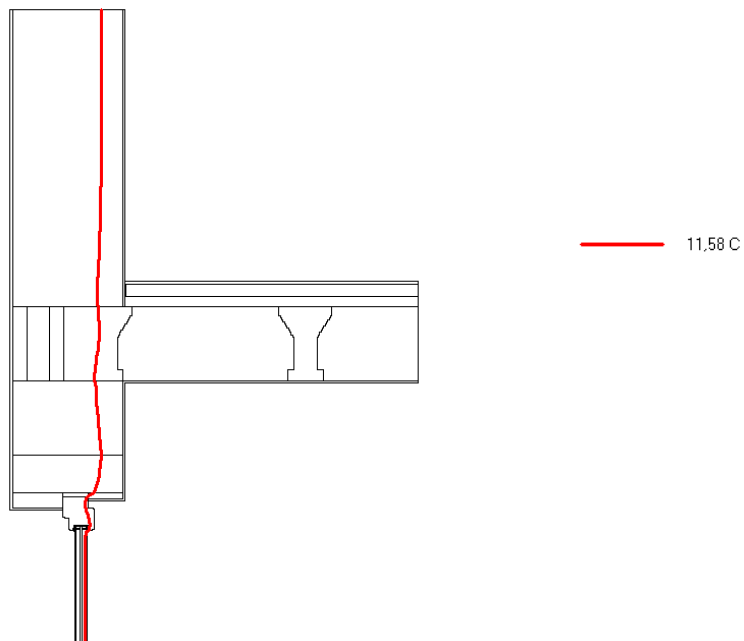
Zobrazení průběhu izotermy – riziko vzniku plísní

Nejnižší vnitřní povrchová teplota konstrukce $\theta_{si} = 14,49 \text{ °C}$
Teplotní faktor vnitřního povrchu $f_{Rsi} = 0,843$

$\theta_{si} = 14,49 \text{ °C} > \theta_{si,80} + \Delta\theta_{si} = 11,58 \text{ °C}$ – vyhovuje

$\theta_{si} = \theta_{ai} - (1 - f_{Rsi}) \times (\theta_{ai} - \theta_e)$ (Uvažované $\theta_{ai} = 20,6 \text{ °C}$, $\theta_e = -15 \text{ °C}$)

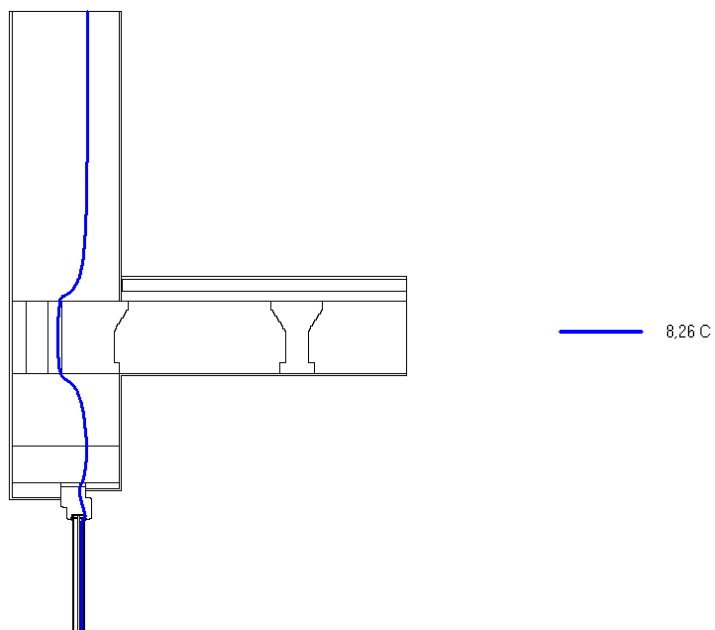
Zobrazení průběhu izotermy – rosný bod
