## Detail atiky u ploché střechy, nízká atika – max. 2 tvárnice

## DETAIL D16.1

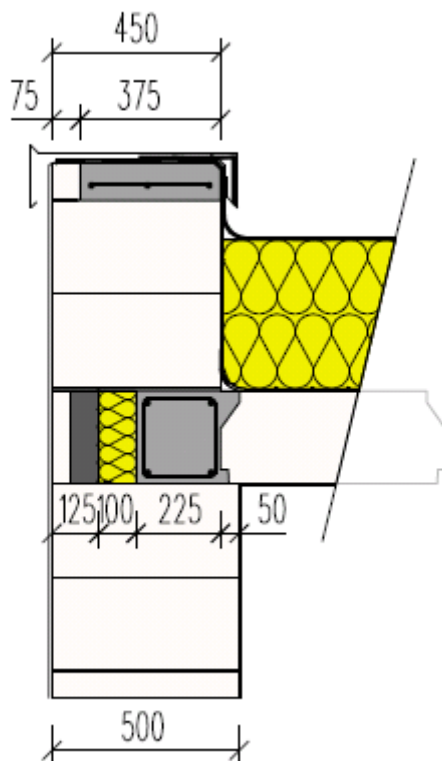
Stěna Ytong Lambda YQ, tl. 500 mm

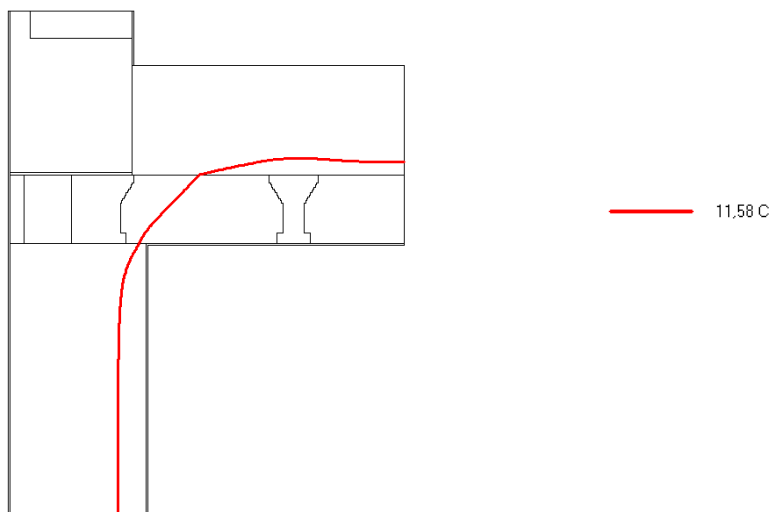
Zobrazení průběhu izotermy – riziko vzniku plísní

Nejnižší vnitřní povrchová teplota konstrukce  $\theta_{si} = 15,46 \text{ °C}$   
Teplotní faktor vnitřního povrchu  $f_{Rsi} = 0,870$

$$\theta_{si} = 15,46 \text{ °C} > \theta_{si,80} + \Delta\theta_{si} = 11,58 \text{ °C} - \text{vyhovuje}$$

$$\theta_{si} = \theta_{ai} - (1 - f_{Rsi}) \times (\theta_{ai} - \theta_e) \quad (\text{Uvažované } \theta_{ai} = 20,6 \text{ °C}, \theta_e = -15 \text{ °C})$$

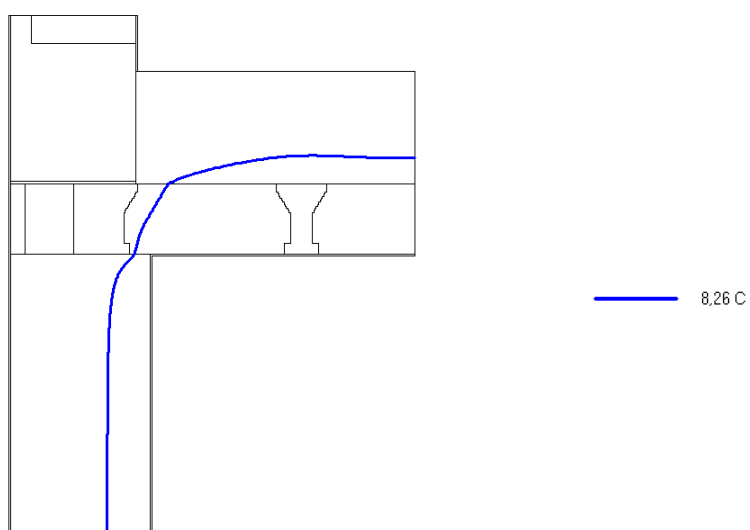
Zobrazení průběhu izotermy – rosný bod
