## Detail atiky u ploché střechy, nízká atika – max. 2 tvárnice

Stěna Ytong Lambda YQ, tl. 450 mm

## DETAIL D16.2

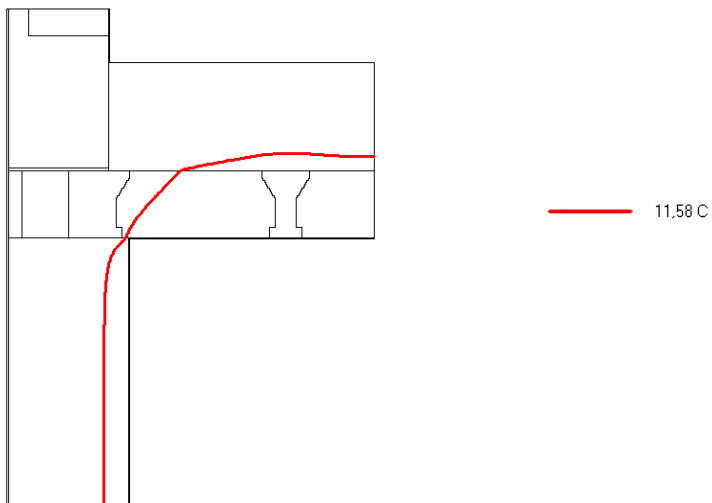
Zobrazení průběhu izotermy – riziko vzniku plísní

Nejnižší vnitřní povrchová teplota konstrukce  $\theta_{si} = 14,60 \text{ °C}$   
Teplotní faktor vnitřního povrchu  $f_{Rsi} = 0,846$

$$\theta_{si} = 14,60 \text{ °C} > \theta_{si,80} + \Delta\theta_{si} = 11,58 \text{ °C} - \text{vyhovuje}$$

$$\theta_{si} = \theta_{ai} - (1 - f_{Rsi}) \times (\theta_{ai} - \theta_e) \quad (\text{Uvažované } \theta_{ai} = 20,6 \text{ °C}, \theta_e = -15 \text{ °C})$$

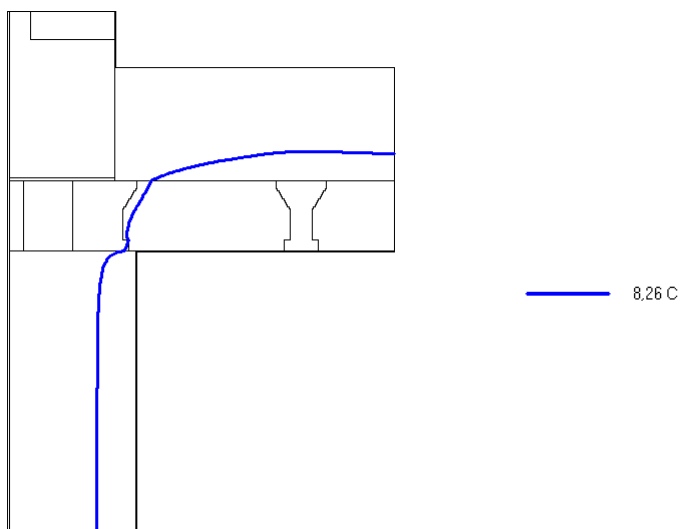
Zobrazení průběhu izotermy – rosný bod
