Detail parapetu u stěny Ytong Lambda YQ, tl. 450 mm

DETAIL D19.2

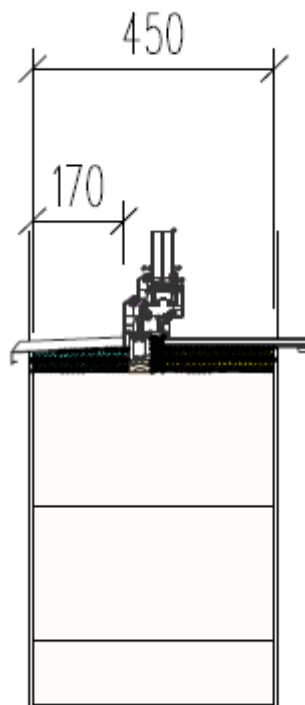
Ytong Start - základací tvárnice

Grafitový EPS součást Ytong věncové tvárnice a Ytong u-Profilu YQ

Tepelná izolace bez specifikace (Multipor, EPS, minerální vlna)

Tepelná izolace PUR/PIR

Nenasákavá tepelná izolace (XPS)

ETICS bez rozlišení typu (Multipor, EPS, Grafit EPS, minerální vlna, PUR/PIR)

Beton

Nejnižší vnitřní povrchová teplota konstrukce $\theta_{si} = 13,93 \text{ }^{\circ}\text{C}$
Teplotní faktor vnitřního povrchu $f_{Rsi} = 0,827$

$\theta_{si} = 13,93 \text{ }^{\circ}\text{C} > \theta_{si,80} + \Delta\theta_{si} = 11,58 \text{ }^{\circ}\text{C}$ – vyhovuje

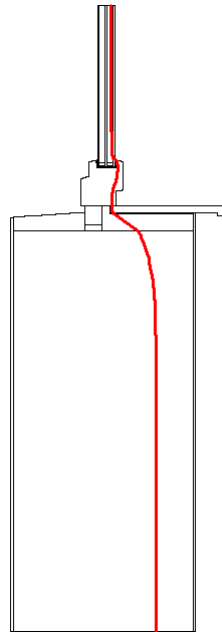
Zobrazení průběhu izotermy – riziko vzniku plísní

11,58 C

$\theta_{si} = \theta_{ai} - (1 - f_{Rsi}) \times (\theta_{ai} - \theta_e)$ (Uvažované $\theta_{ai} = 20,6 \text{ }^{\circ}\text{C}$, $\theta_e = -15 \text{ }^{\circ}\text{C}$)

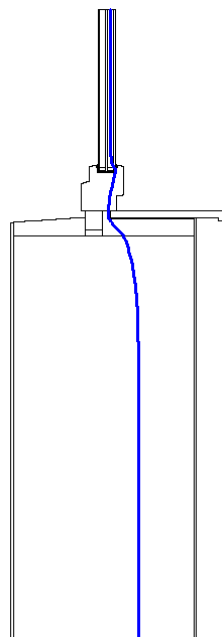
Zobrazení průběhu izotermy – rosný bod

8,26 C
