## Detail parapetu u stěny Ytong Univerzal, tl. 250 mm

Stěna zateplená tepelněizolačními deskami Multipor, tl. 250 mm.

## DETAIL D19.5

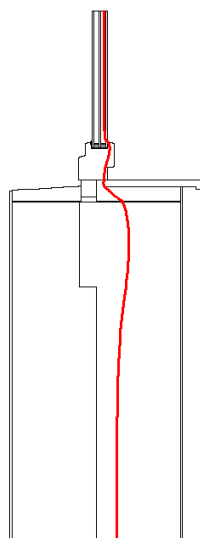
11,58 C

Zobrazení průběhu izotermy – riziko vzniku plísní

Nejnižší vnitřní povrchová teplota konstrukce  $\theta_{si} = 14,22 \text{ °C}$   
Teplotní faktor vnitřního povrchu  $f_{Rsi} = 0,835$

$$\theta_{si} = 14,22 \text{ °C} > \theta_{si,80} + \Delta\theta_{si} = 11,58 \text{ °C} - \text{vyhovuje}$$

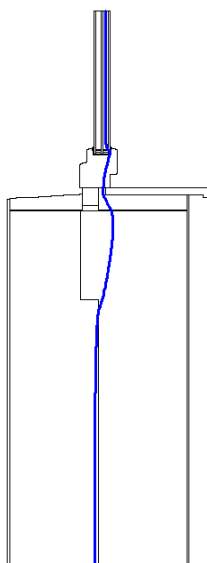
8,26 C

Zobrazení průběhu izotermy – rosný bod
