## Detail věnce v místě stropu

## DETAIL D2.4

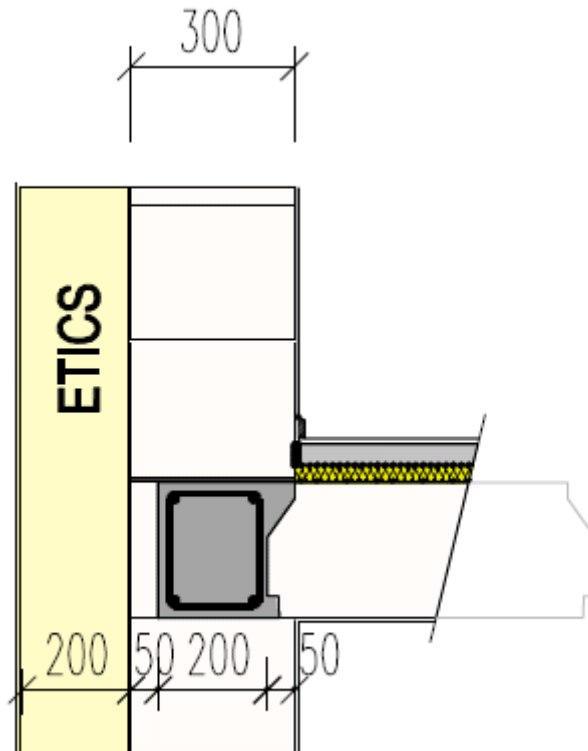
Stěna Ytong Standard, tl. 300 mm zateplená kontaktním zateplovacím systémem pomocí Multiporu, tl. 200 mm

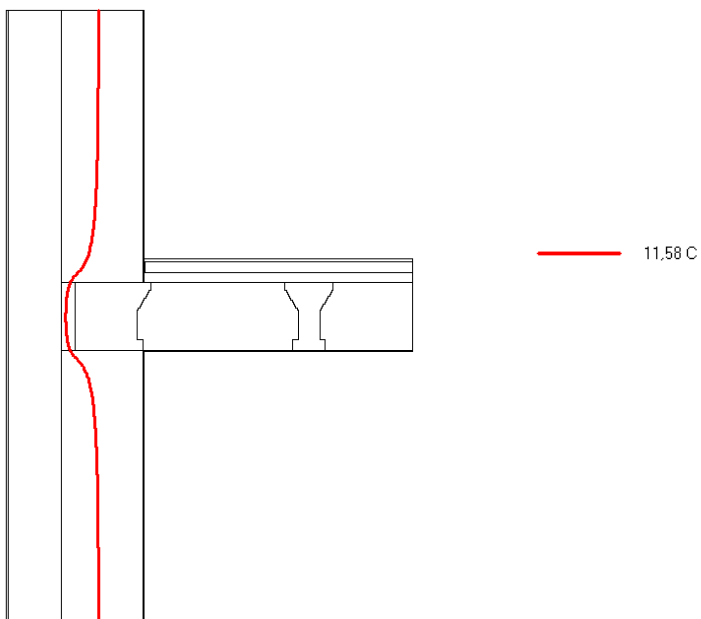
Zobrazení průběhu izotermy – riziko vzniku plísní

Nejnižší vnitřní povrchová teplota konstrukce  $\theta_{si} = 16,49 \text{ °C}$   
Teplotní faktor vnitřního povrchu  $f_{Rsi} = 0,900$

$$\theta_{si} = 16,49 \text{ °C} > \theta_{si,80} + \Delta\theta_{si} = 11,58 \text{ °C} - \text{vyhovuje}$$

$$\theta_{si} = \theta_{ai} - (1 - f_{Rsi}) \times (\theta_{ai} - \theta_e) \quad (\text{Uvažované } \theta_{ai} = 20,6 \text{ °C}, \theta_e = -15 \text{ °C})$$

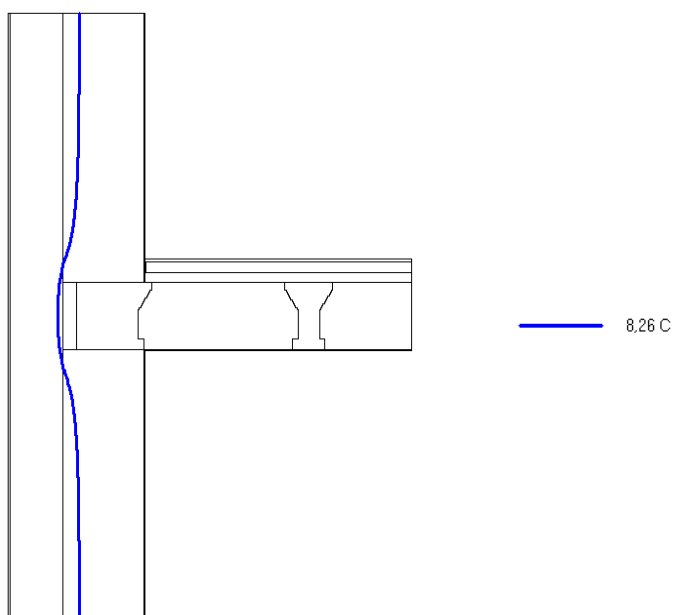
Zobrazení průběhu izotermy – rosný bod
