Detail paty stěny domu založeného na základových pasech

Stěna Ytong Standard, tl. 300 mm zateplená kontaktním zateplovacím systémem pomocí Multiporu, tl. 200 mm, základací tvárnice Start, tl. 300 mm

DETAIL D20.4

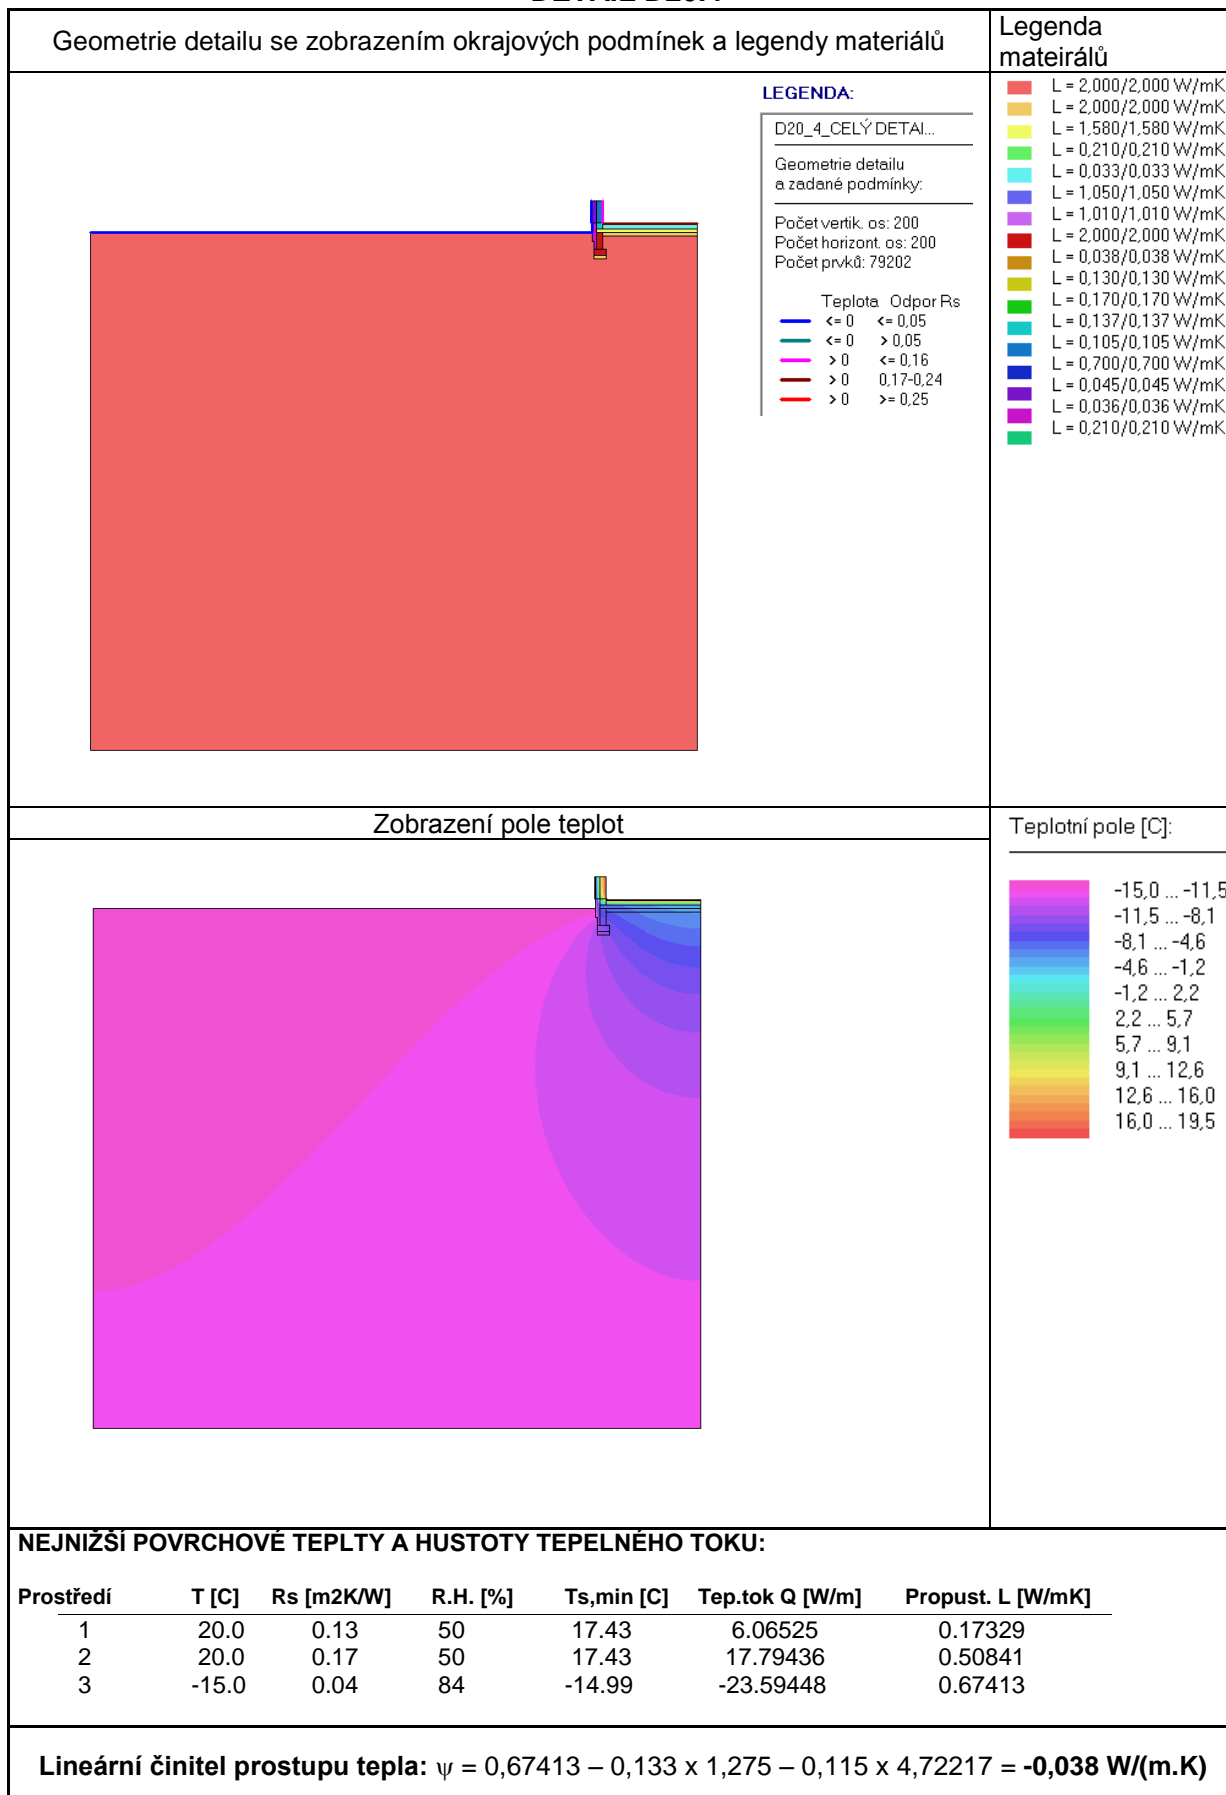
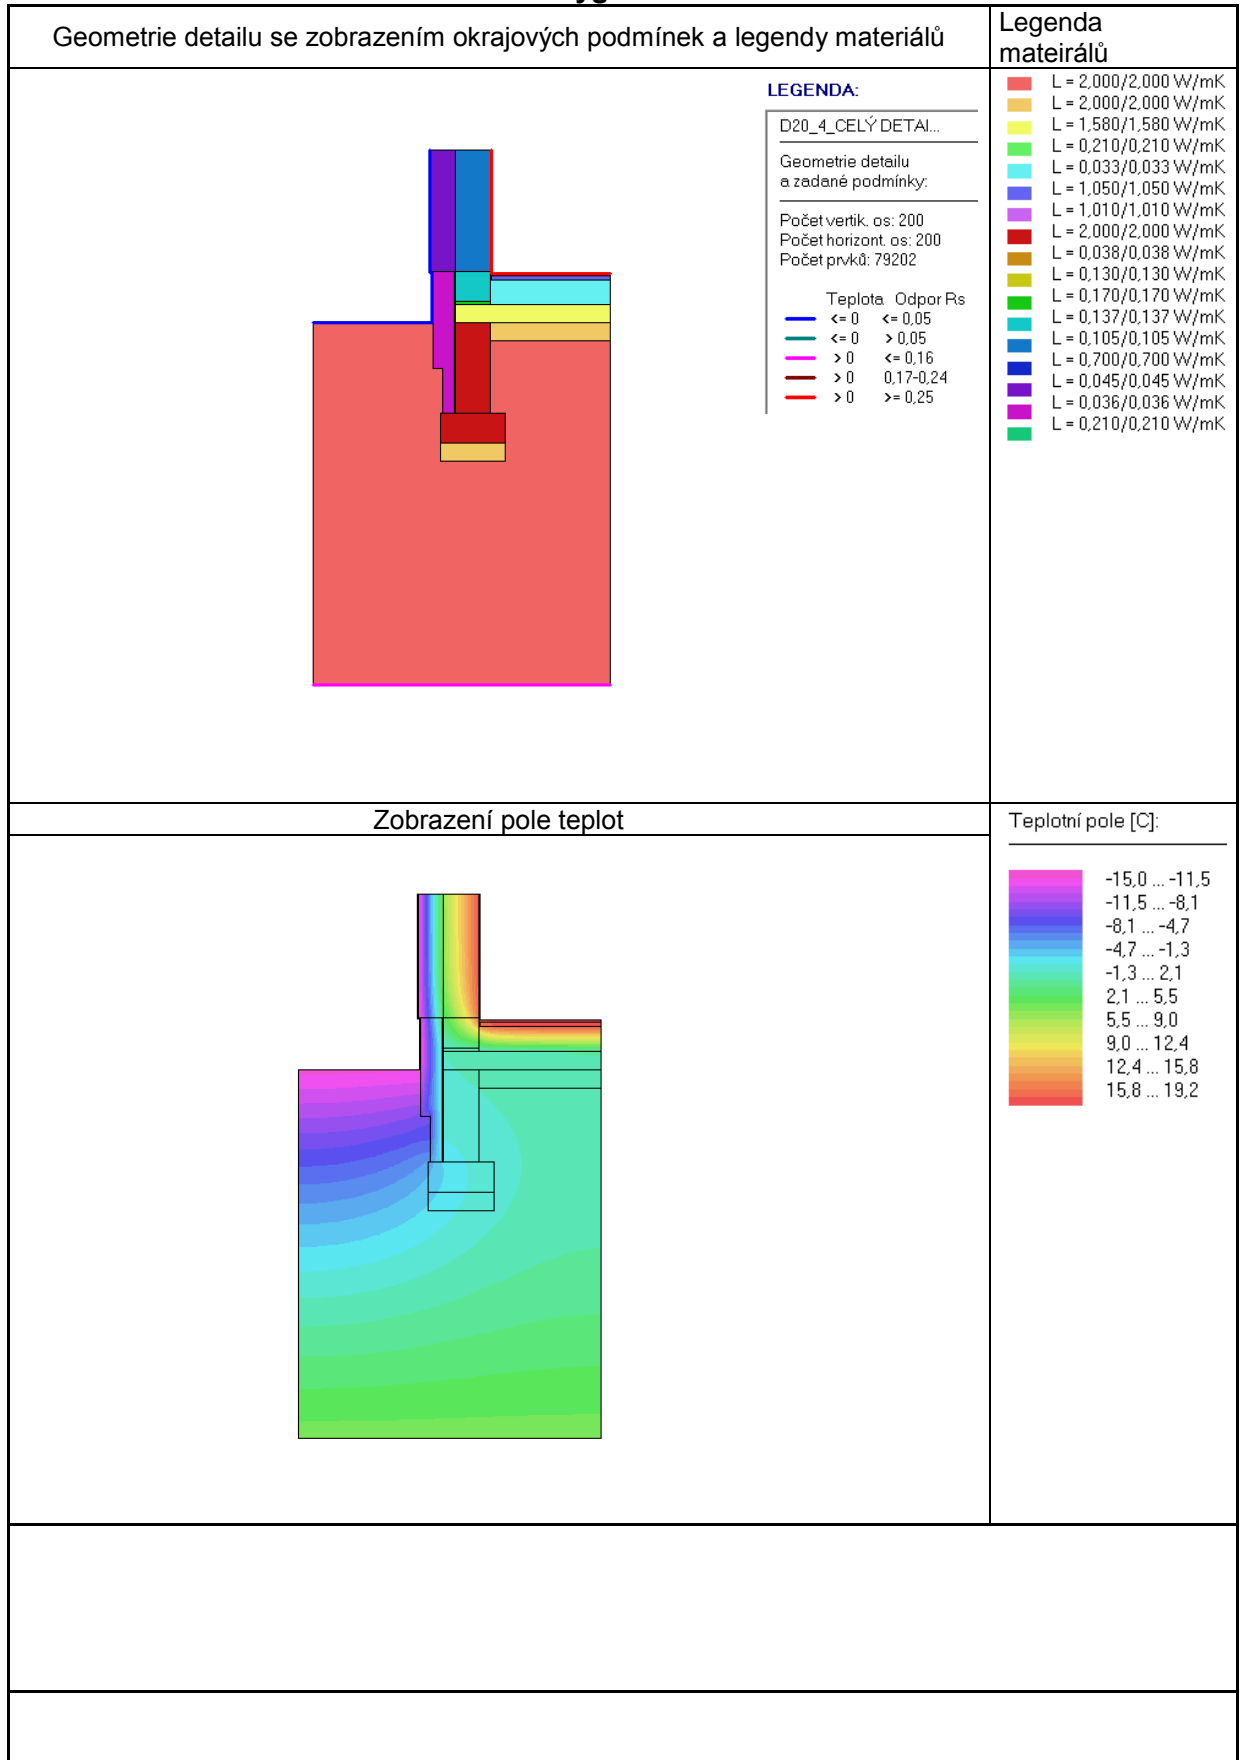
Posouzení hygienického kritéria

Nejnižší vnitřní povrchová teplota konstrukce $\theta_{si} = 17,26 \text{ °C}$
Teplotní faktor vnitřního povrchu $f_{Rsi} = 0,922$

$\theta_{si} = 17,26 \text{ °C} > \theta_{si,80} + \Delta\theta_{si} = 11,58 \text{ °C}$ – vyhovuje

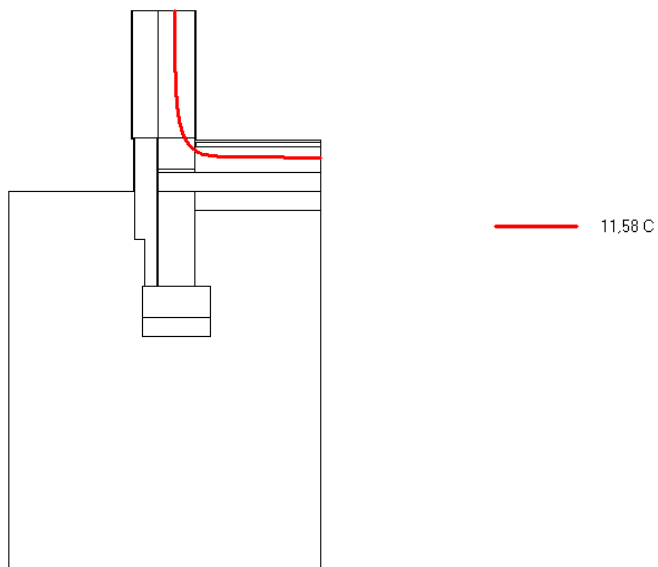
Zobrazení průběhu izotermy – riziko vzniku plísní

Posouzení hygienického kritéria

$\theta_{si} = \theta_{ai} - (1 - f_{Rsi}) \times (\theta_{ai} - \theta_e)$ (Uvažované $\theta_{ai} = 20,6 \text{ °C}$, $\theta_e = -15 \text{ °C}$)

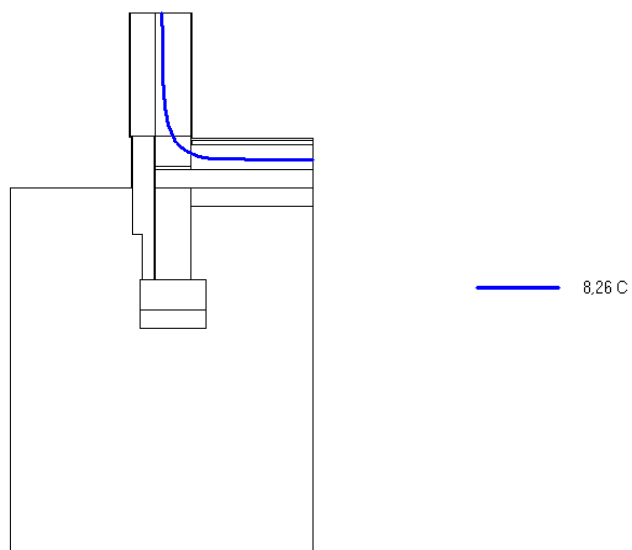
Zobrazení průběhu izotermy – rosný bod
