Detail paty stěny domu založeného na desce

Stěna Ytong Lambda YQ, tl. 500 mm, zakládací tvárnice Start, tl. 375 mm

DETAIL D21.1

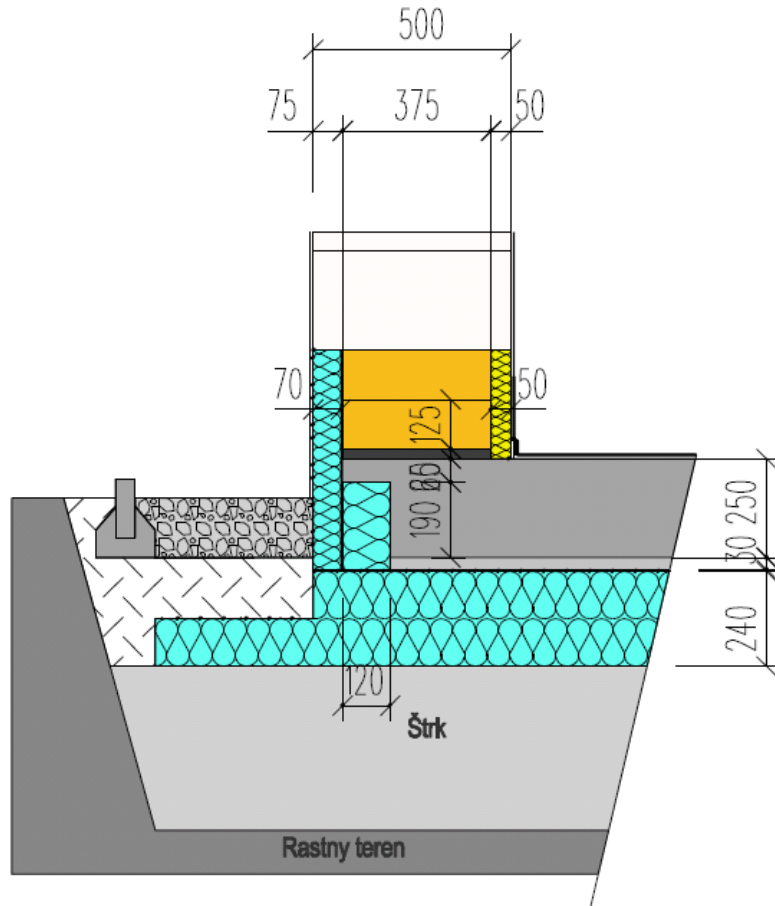
Ytong Start - zakládací tvárnice

Grafitový EPS součást Ytong věncové tvárnice a Ytong u-Profilu YQ

Tepelná izolace bez specifikace (Multipor, EPS, minerální vlna)

Tepelná izolace PUR/PIR

Nenasákavá tepelná izolace (XPS)

ETICS bez rozlišení typu (Multipor, EPS, Grafit EPS, minerální vlna, PUR/PIR)

Beton

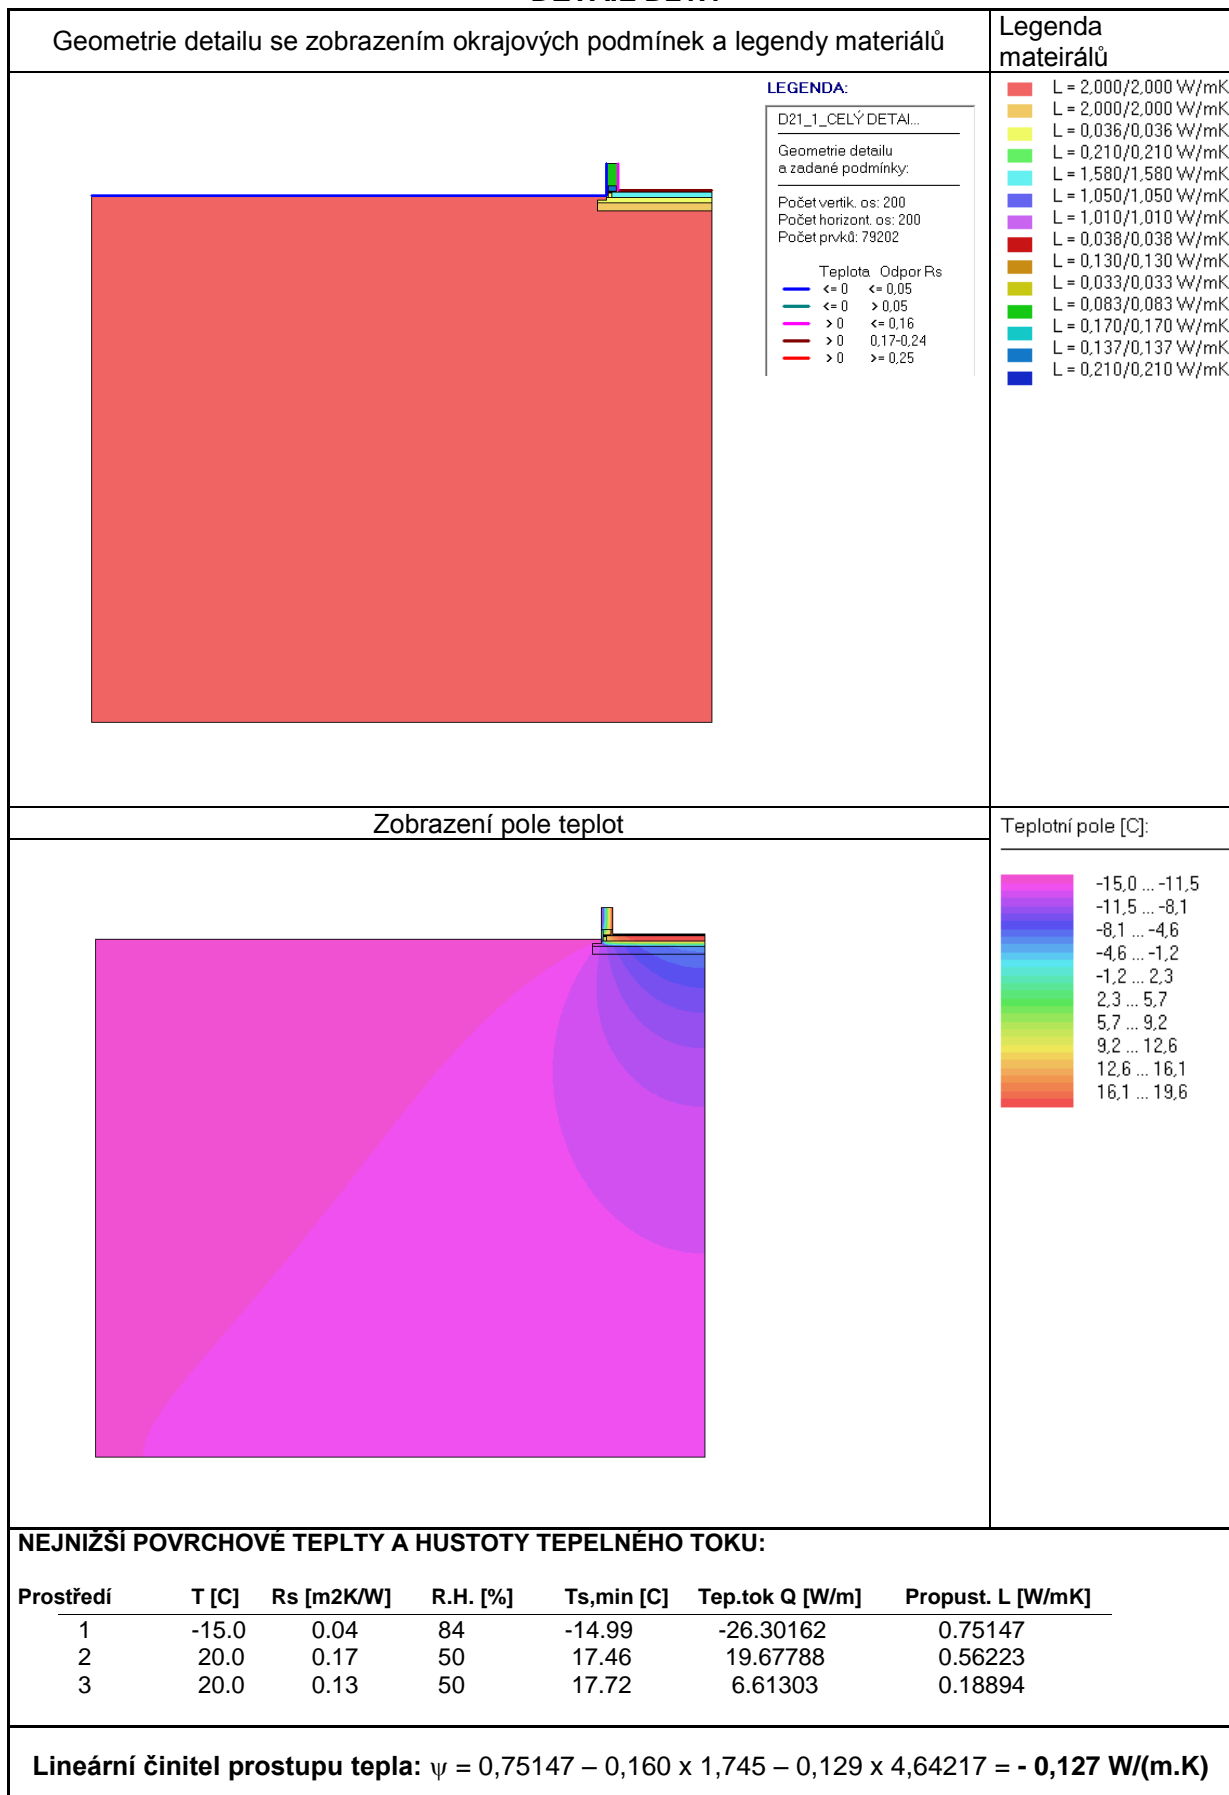
Posouzení hygienického kritéria

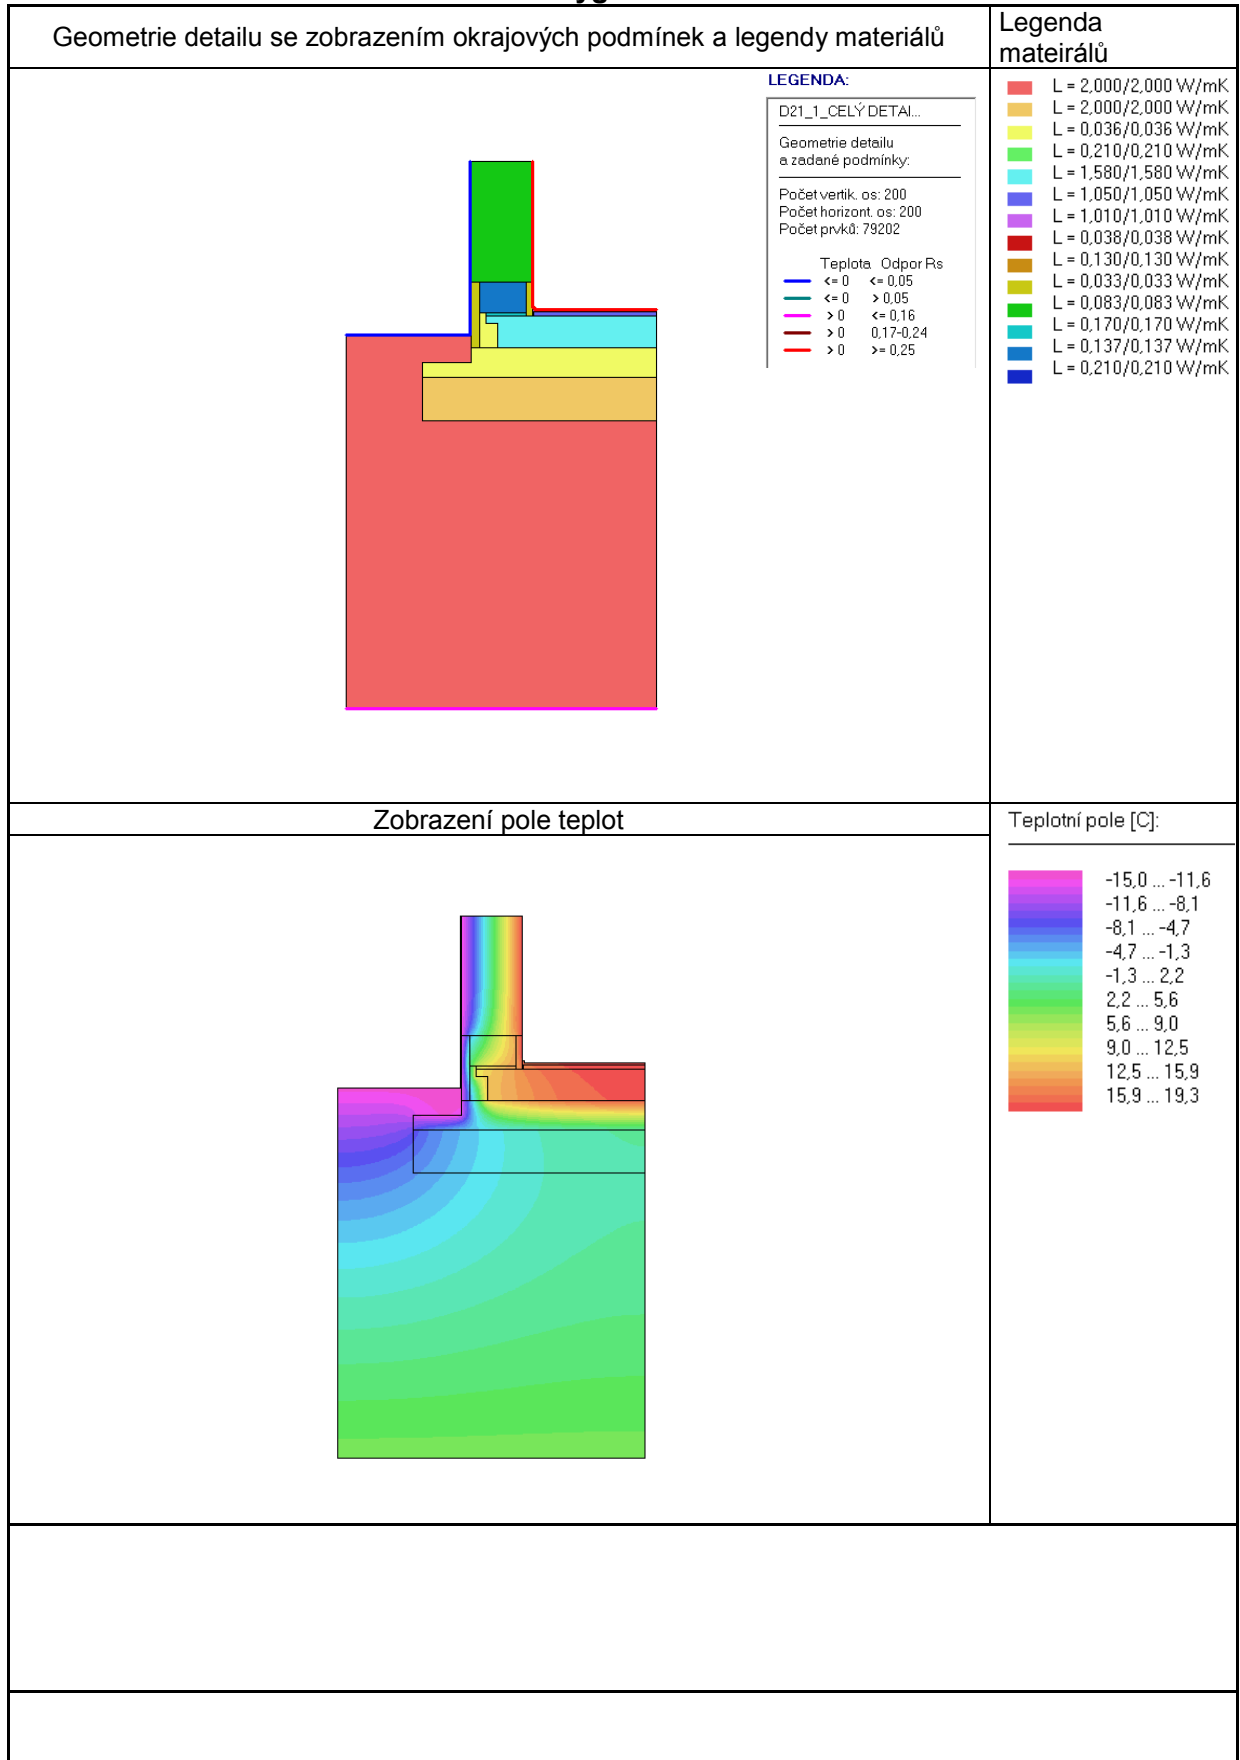
Posouzení hygienického kritéria

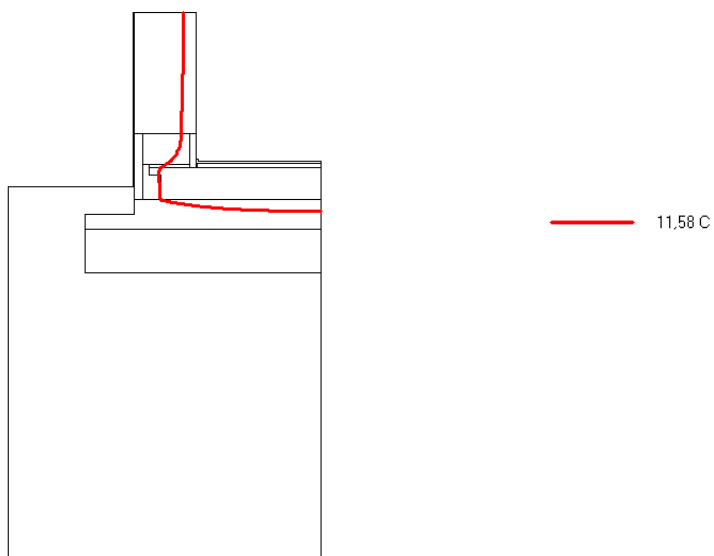
Zobrazení průběhu izotermy – riziko vzniku plísní

Nejnižší vnitřní povrchová teplota konstrukce $\theta_{si} = 17,03 \text{ °C}$
Teplotní faktor vnitřního povrchu $f_{Rsi} = 0,915$

$\theta_{si} = 17,03 \text{ °C} > \theta_{si,80} + \Delta\theta_{si} = 11,58 \text{ °C}$ – vyhovuje

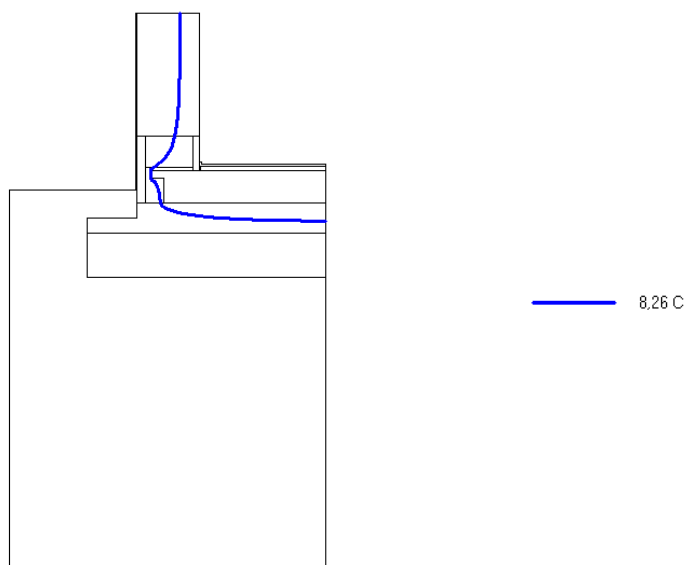
Zobrazení průběhu izotermy – rosný bod
