## Detail nároží obvodové stěny

Ytong Lambda YQ, tl. 500 mm

## DETAIL D24.1

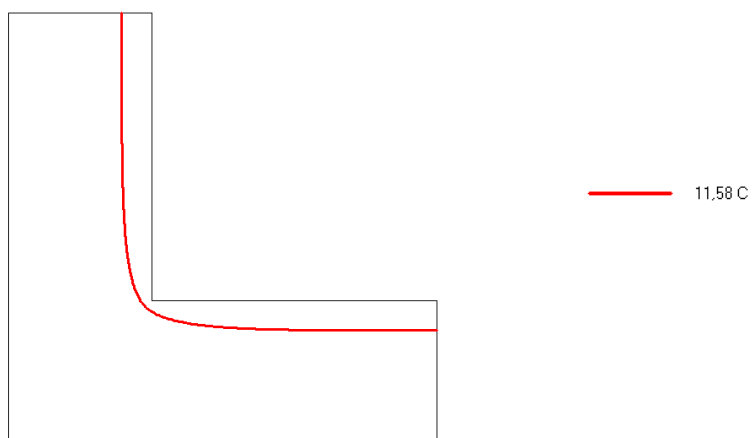
Zobrazení průběhu izotermy – riziko vzniku plísní

Nejnižší vnitřní povrchová teplota konstrukce  $\theta_{si} = 15,97 \text{ °C}$   
Teplotní faktor vnitřního povrchu  $f_{Rsi} = 0,885$

$\theta_{si} = 15,97 \text{ °C} > \theta_{si,80} + \Delta\theta_{si} = 11,58 \text{ °C}$  – vyhovuje

$\theta_{si} = \theta_{ai} - (1 - f_{Rsi}) \times (\theta_{ai} - \theta_e)$  (Uvažované  $\theta_{ai} = 20,6 \text{ °C}$ ,  $\theta_e = -15 \text{ °C}$ )

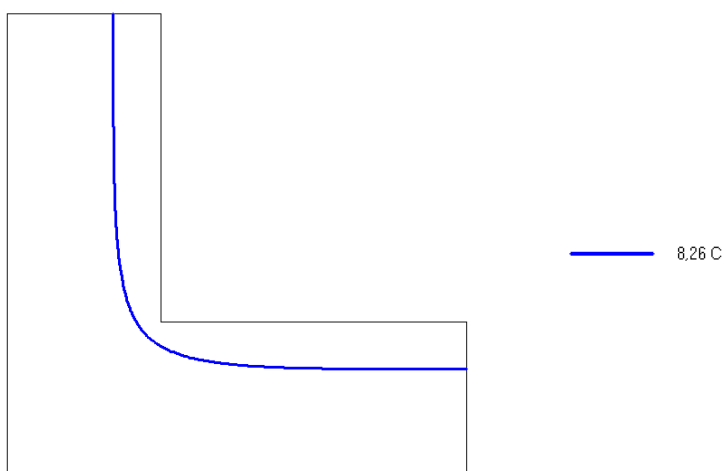
Zobrazení průběhu izotermy – rosný bod
