## Detail nároží obvodové stěny

Ytong Lambda YQ, tl. 375 mm

## DETAIL D24.3

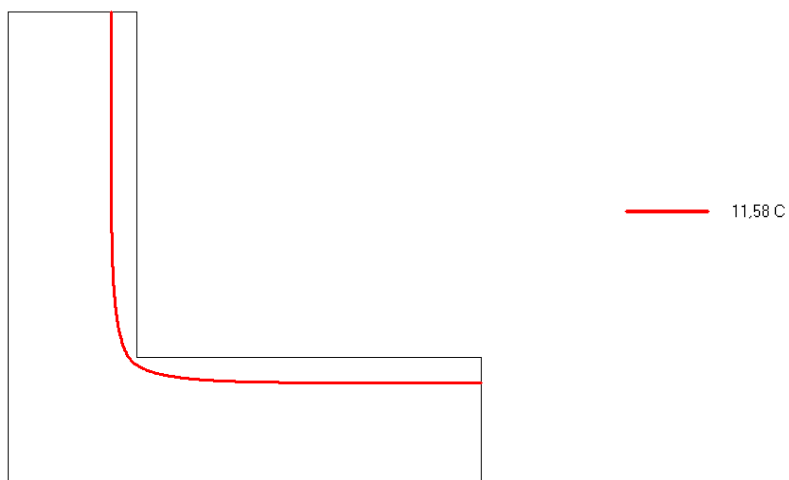
Zobrazení průběhu izotermy – riziko vzniku plísní

Nejnižší vnitřní povrchová teplota konstrukce  $\theta_{si} = 15,10 \text{ °C}$   
Teplotní faktor vnitřního povrchu  $f_{Rsi} = 0,860$

$$\theta_{si} = 15,10 \text{ °C} > \theta_{si,80} + \Delta\theta_{si} = 11,58 \text{ °C} - \text{vyhovuje}$$

$$\theta_{si} = \theta_{ai} - (1 - f_{Rsi}) \times (\theta_{ai} - \theta_e) \quad (\text{Uvažované } \theta_{ai} = 20,6 \text{ °C}, \theta_e = -15 \text{ °C})$$

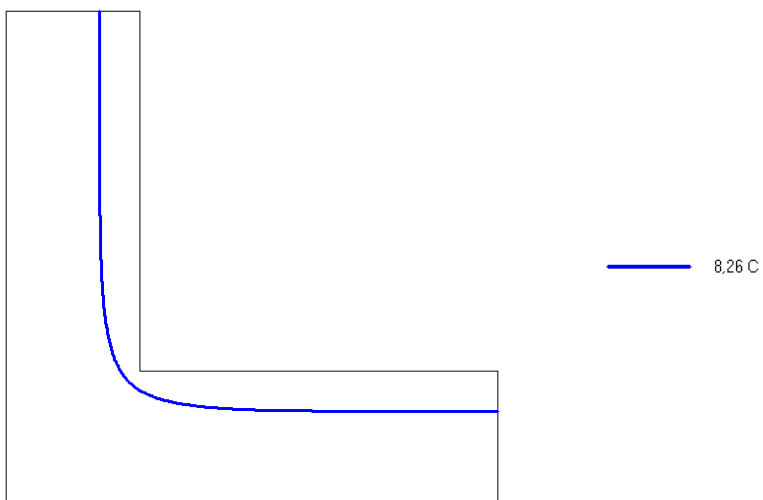
Zobrazení průběhu izotermy – rosný bod
