Detail vnějšího rohu zesíleného sloupem v pilíři ve stěně Ytong Univerzal, tl. 250 mm

DETAIL D25.5

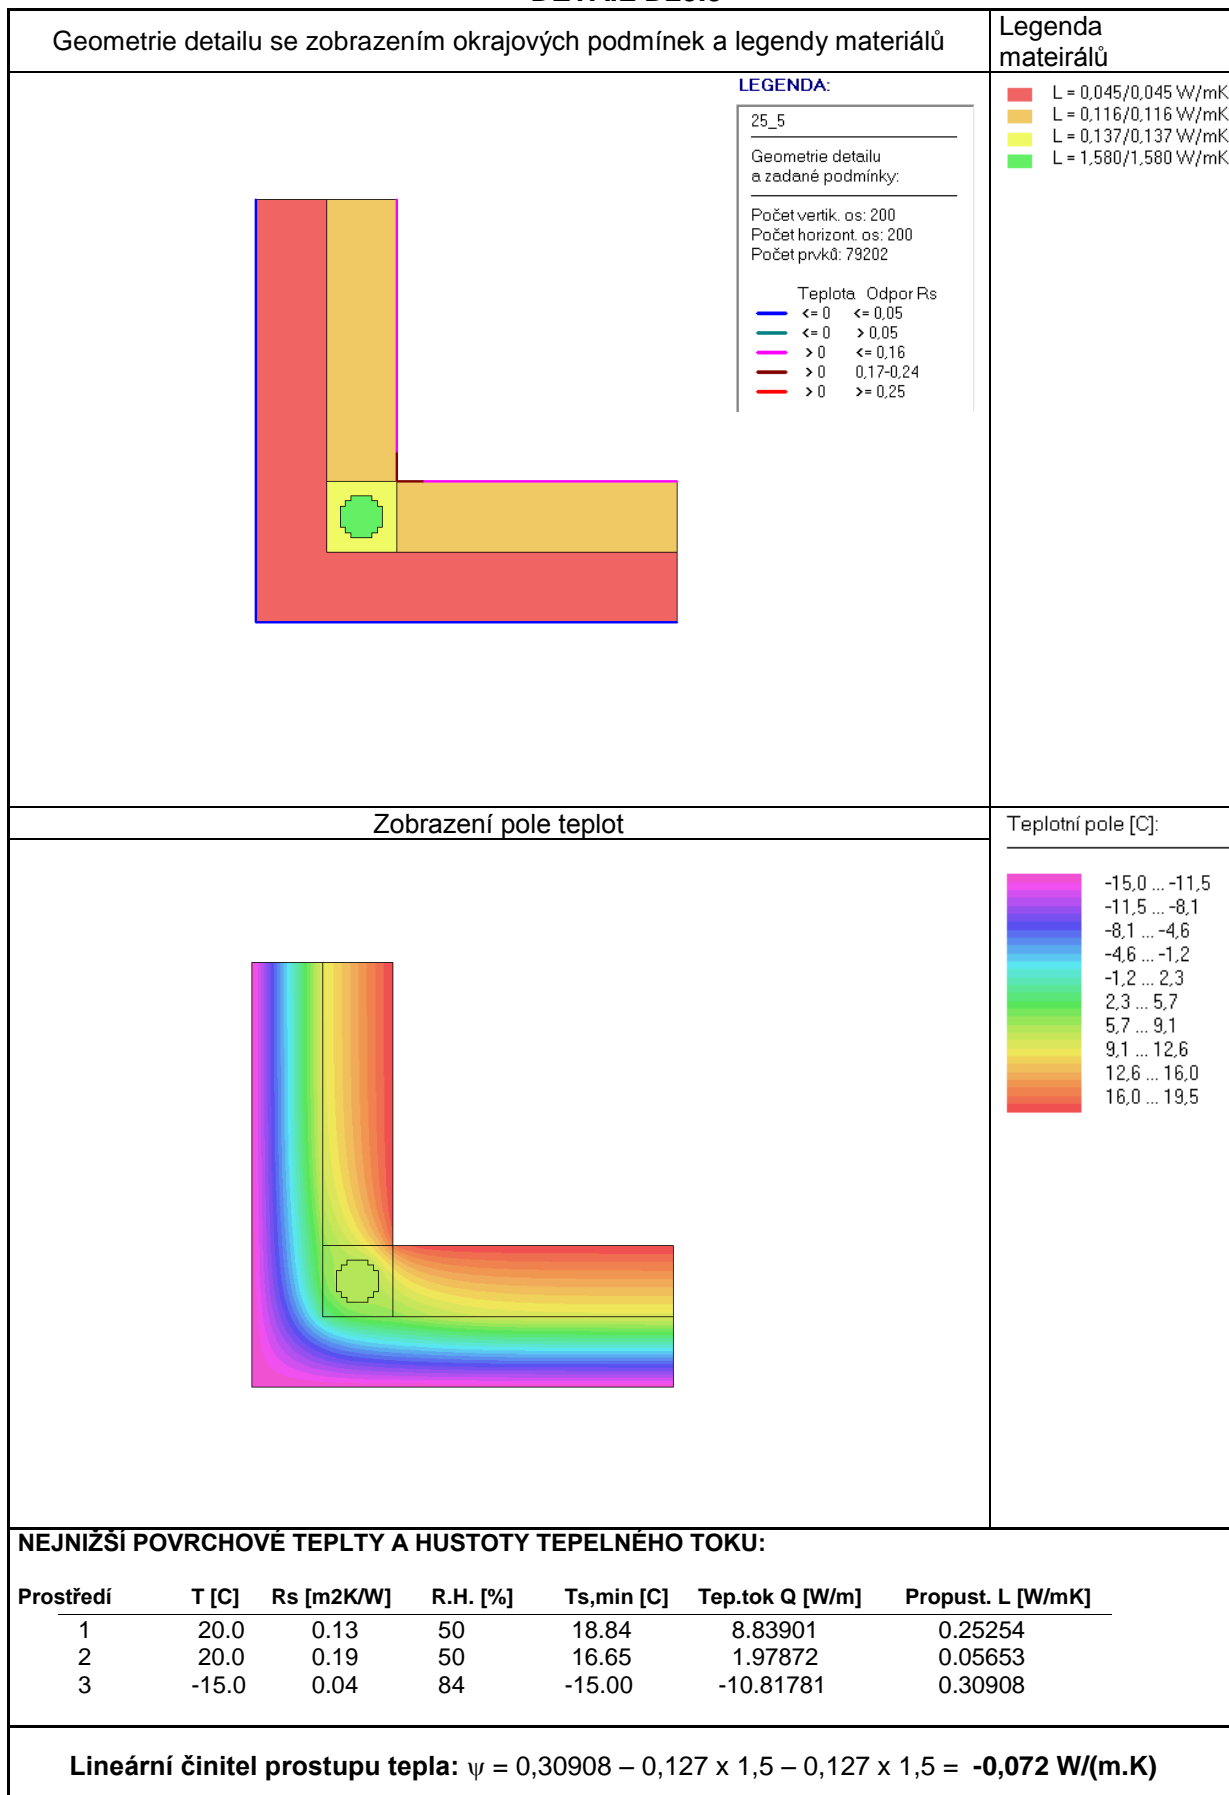
Pilřířová tvárnice š. 250 mm, vnější roh zateplený kontaktním zateplovacím systémem pomocí Multiporu, tl. 250 mm.

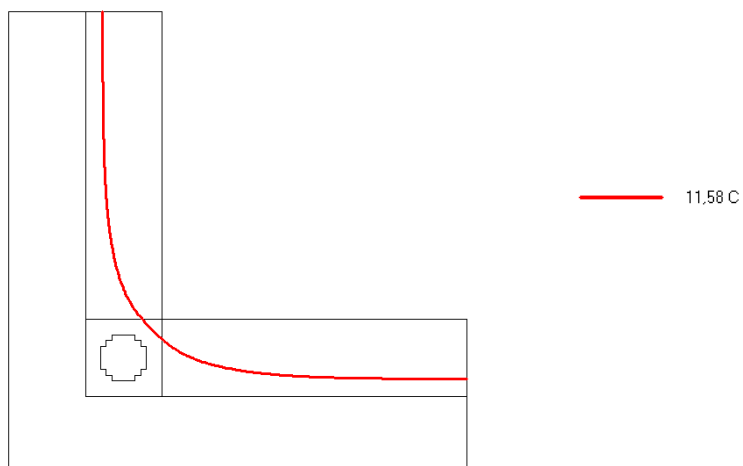
Zobrazení průběhu izotermy – riziko vzniku plísní

Nejnižší vnitřní povrchová teplota konstrukce $\theta_{si} = 15,96 \text{ °C}$
Teplotní faktor vnitřního povrchu $f_{Rsi} = 0,885$

$\theta_{si} = 15,96 \text{ °C} > \theta_{si,80} + \Delta\theta_{si} = 11,58 \text{ °C}$ – vyhovuje

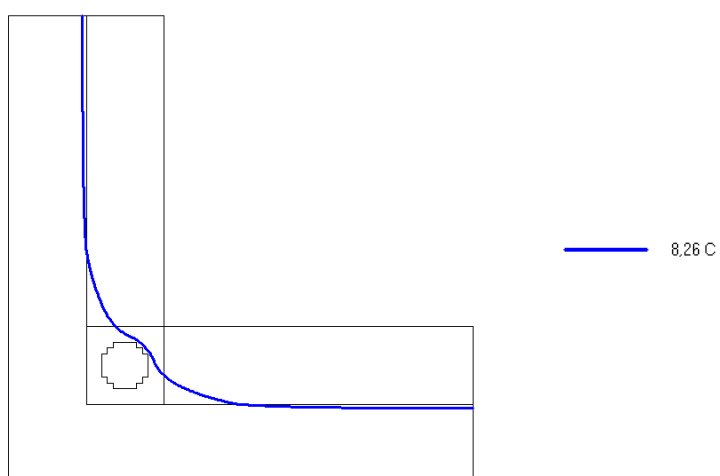
Zobrazení průběhu izotermy – rosný bod
