Detail střechy

Střecha Ytong Komfort 200, zatepleno pomocí polystyrenu EPS, tl. 220 mm
($U = 0,15 \text{ W/m}^2\text{K}$), stěna Ytong Lambda YQ, tl. 500 mm

DETAIL D28.1

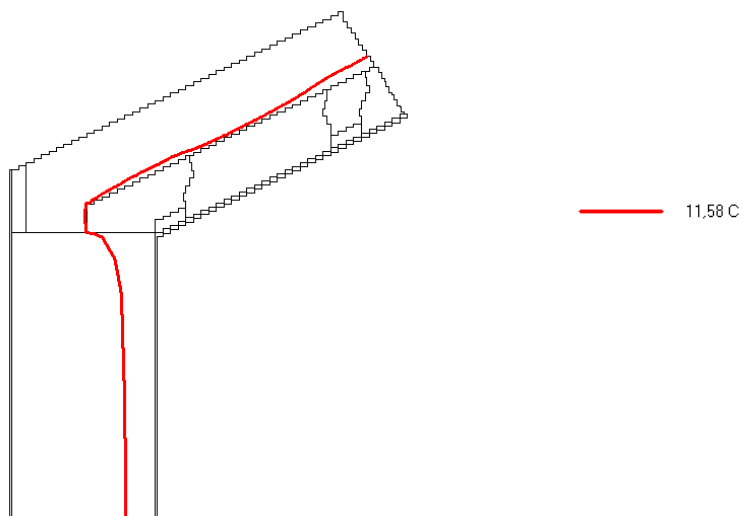
Zobrazení průběhu izotermy – riziko vzniku plísní

Nejnižší vnitřní povrchová teplota konstrukce $\theta_{si} = 15,89 \text{ °C}$
Teplotní faktor vnitřního povrchu $f_{Rsi} = 0,882$

$\theta_{si} = 15,89 \text{ °C} > \theta_{si,80} + \Delta\theta_{si} = 11,58 \text{ °C}$ – vyhovuje

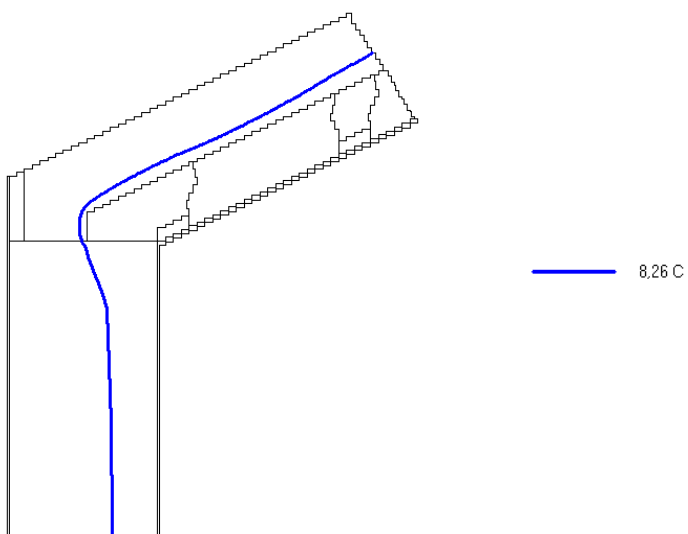
Zobrazení průběhu izotermy – rosný bod
